Accident sur chantier ligne Hastière - Pondrôme

Presqu'accident sur la ligne-070 Mouscron-Zwevegem

Accident à Rodenhuize: chute d'une extrémité de câble sur la tête d'un collaborateur

Accident ligne 380kV MERCATOR-BRUEGEL pylône 68N

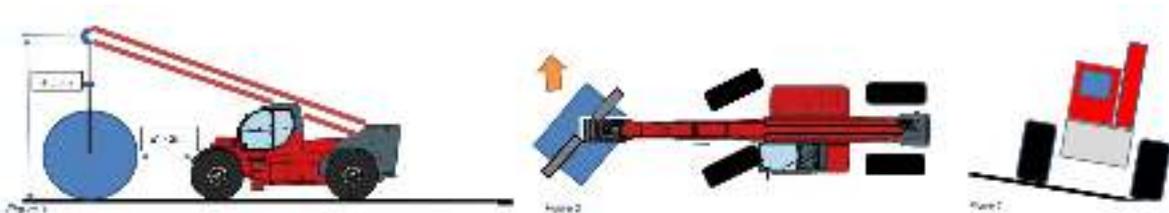
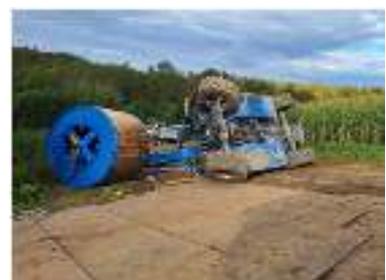
- La victime déplaçait la bobine de câble, de 2m10 de diamètre et pesant 5,4 tonnes, qui était stockée à 40 mètres de la plateforme de freinage à l'aide d'un **chariot télescopique**.
- Les roues de l'engin de manutention étaient positionnées perpendiculairement à la pente et le bras de l'engin de manutention télescopique se trouvait à $\pm 5,5$ m de hauteur. La charge se trouvait à ± 1 à 2 m devant l'engin. Dès qu'il a soulevé la bobine du sol avec l'engin de manutention télescopique, il a senti **un déséquilibre dans la roue avant droite**.

- Il a immédiatement voulu reposer la bobine, mais lorsqu'il a essayé de le faire, le poids de la bobine et l'effet pendulaire ont fait **basculer l'engin**.
- Pendant le mouvement pendulaire de la bobine, l'affichage numérique de l'AWP a indiqué que la charge se trouvait dans la zone des 7250 kg, ce qui était correcte.

- Transport de la victime à l'hôpital
- Prévoir **suffisamment de surfaces plates** pour stocker le matériel.
- Utilisation de **chaînes plus courtes** afin de réduire l'angle de levage du mât.

Le contractant va créer des cartes d'instructions pour travailler en toute sécurité avec des machines sur des surfaces non standard

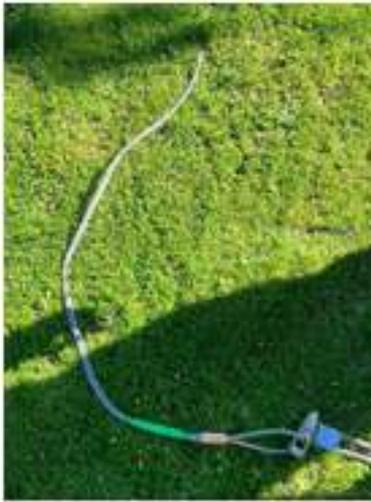
L'incident s'est produit après **les travaux de mise sur poulie d'un conducteur** supérieur du pylône d'ancrage P10. A la fin de son intervention, un monteur confirmé a voulu enlever l'échelle d'ancrage. Lors de l'enlèvement de celle-ci, le crochet de l'échelle a accroché le bout de la chaussette, la chaussette s'est détendue et **le conducteur est tombé au sol** provoquant la chute du conducteur sur les portées P10-P9 et P10-P11.

- Sécurisation des **abords**
- **Evacuation** du conducteur sur les routes et propriétés
- **Mise en sécurité du conducteur supérieur** impacté sur les pylônes P9 et P11
- **Contact** pris avec propriétaires impactés par la chute
- **STOP** réalisé sur les travaux au P10 le jour de l'incident

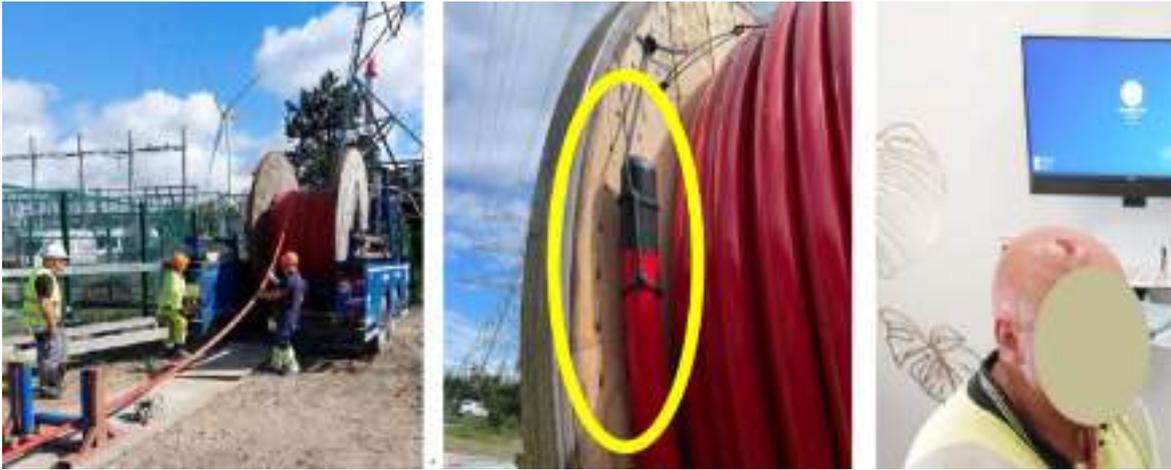
- Le contractant réalise des travaux pour le compte d'Elia sur un chantier situé à Gand. Dans le cadre de ces travaux, un **câble 36 kV doit être tiré dans une tranchée** à l'aide d'un **porte-touret**. Avant le tirage du câble, la bobine de câble doit être placée sur le porte-touret. Le câble peut ensuite être déroulé de la bobine. Durant le déroulage du câble, **l'extrémité s'est détachée de la bobine**, a été **projetée vers le haut** sur environ 3 mètres et est ensuite retombée, **heurtant directement le casque et la tête de la victime**.
- La victime portait son casque et l'intérieur (le harnais de tête servant à absorber le choc et à protéger des impacts) lui est rentré dans la peau sous la force du coup donné par l'extrémité du câble. Résultat : **une plaie ouverte**.

- La victime a parfaitement suivi la procédure de travail prévue. La LMRA a également été correctement réalisée et respectée. L'événement qui a causé l'accident semble être lié à la fixation de l'extrémité du câble 36 kV réalisée avec négligence. Lors du déroulage, il y a donc eu trop de jeu dans le câble, qui s'est détaché de la bobine et a heurté la victime en pleine tête (casque).
- Autre événement ayant mené à l'incident : travailler dans « la ligne de mire ». Dans ce cas, il faut toujours être sur ses gardes et s'assurer d'être en dehors du rayon d'action si un problème survient.

- La victime a été immédiatement emmenée à l'hôpital pour être soignée.
- **L'évaluation** de la méthode de travail a eu lieu.
- On a une nouvelle fois rappelé qu'il faut toujours redoubler de **vigilance** quand on travaille dans « **la ligne de mire** ».
- **Des propositions d'amélioration** ont été transmises au fournisseur de câble.

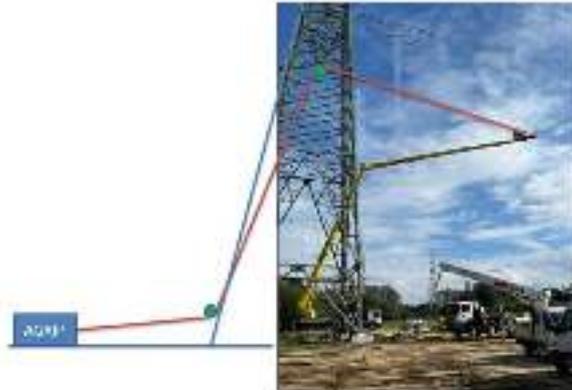
- Lors du tirage des cordes entre P68N et P69N, **la nacelle** (90 m) a été utilisée pour **tirer la câblette en acier à travers le mât 68N** en provenance du mât 69N. Un Agrip ou **treuil** de traction installé derrière le mât 68N a été utilisé à cette fin. La corde du treuil est passée par le mât 68N jusqu'à la nacelle.

- Cette dernière s'avancit ensuite le plus loin possible dans la ligne pour relier la corde du treuil de l'Agrip au câble venant du 69N. Cette manœuvre a consisté à **attacher la corde à l'élevateur de la nacelle élévatrice**. Une partie de la corde de traction était déjà déroulée et prête, mais lors de la manœuvre, les monteurs ont constaté qu'il n'y avait **pas assez de longueur déroulée**. Les monteurs n'ont alors **pas communiqué** avec les personnes se trouvant dans la nacelle et ont actionné le treuil de traction pour le dérouler davantage.

- L'opérateur du treuil de traction **n'avait pas de vue sur le tambour** depuis sa cabine. La corde est restée coincée sur le tambour par chevauchement des brins de la corde, ce qui a eu pour effet de faire remonter le treuil au lieu de le dérouler. La corde s'est alors **tendue très rapidement** et a exercé une force de traction importante sur la cage de la nacelle, provoquant la rupture de son point de rotation. Le personnel de l'entrepreneur s'est d'abord attaché aux conducteurs, en cas de rupture de la plate-forme aérienne.

- Rupture de la cage ou chute de la plate-forme aérienne, **pouvant faire 3 victimes.**
- Dégâts sur le pylône.

- **Une communication claire** entre les personnes sur le terrain et la nacelle
- Il est important que les personnes qui se trouvent dans la nacelle puissent communiquer entre elles.
- **Utiliser l'appareil de levage pour l'usage auquel il est destiné.** Le powerlift n'est pas adapté pour attacher des cordes ou d'autres objets similaires. L'opération a également été réalisée la veille, puis la corde de traction a été simplement maintenue. Cela permet également de la relâcher en cas de force excessive.
- Donner des **instructions claires** à tout le monde et vérifier la bonne compréhension.
