Ongeval op de lijnwerf Hastière - Pondsôme

Bijna-ongeval op de lijn 070 Mouscron-Zwevegem

Ongeval Rodenhuize: kabeluiteinde valt op hoofd van werknemer

Ongeval op lijn 380kV Mercator-Bruegel mast 68N

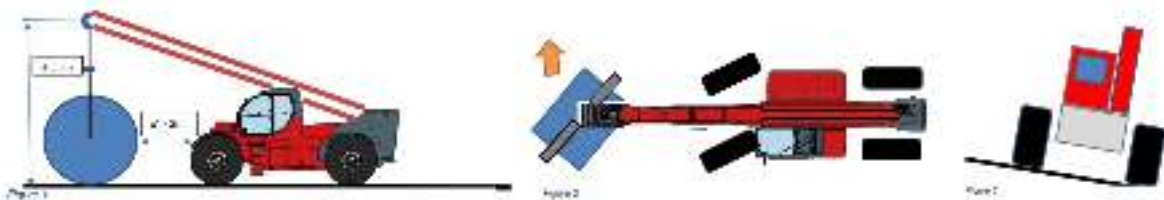
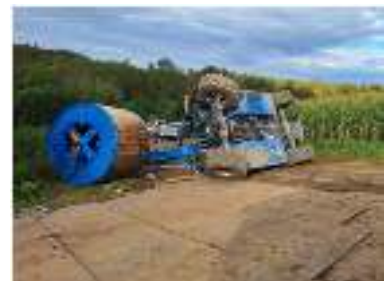
- Het slachtoffer gebruikte een **telescopische vorkheftruck** om de kabelhaspel met een diameter van 2,10 meter en een gewicht van 5,4 ton, die 40 meter van het remplatform was opgeslagen, te verplaatsen.
- De wielen van de overslagmachine stonden loodrecht op de helling en de arm van de telescopische overslagmachine bevond zich op een hoogte van $\pm 5,5$ m. De lading bevond zich ± 1 tot 2 m voor de machine. Zodra hij de rol met de verreiker van de grond tilde, voelde hij een **onbalans in het rechtervoorwiel**.

- Hij wilde de rol meteen weer neerzetten, maar bij deze handeling, zorgde het gewicht van de rol en het slingereffect ervoor dat de **machine kantelde**.
- Tijdens de slingerbeweging van de spoel gaf het digitale display AWP van de vorkheftruck aan dat de belasting in de 7250 kg-zone was, wat correct was.

- Het slachtoffer naar het ziekenhuis vervoeren
- Zorg voor **voldoende vlakke oppervlakken** om de uitrusting op te bergen.
- Gebruik **kortere kettingen** om de hijshoek van de mast te verkleinen.
- **Instructiekaart** voor veilig werken met machines op niet-standaard oppervlakken.

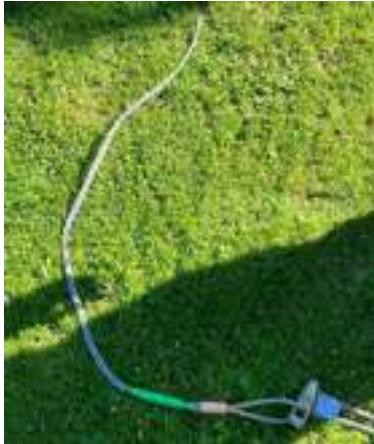
Het incident deed zich voor na **werkzaamheden van plaatsing van een katrol op de bovenste geleider** van de ankermast P10. Aan het einde van zijn werkzaamheden wilde een ervaren monteur de **ankerladder verwijderen**.

Bij het verwijderen van de ladder raakte de haak van de ladder het uiteinde van de trekkous, de kous verslapte en de **geleider viel op de grond**. Dit heeft de val van de bovenste geleider op de spannen P10-P9 en P10-P11 veroorzaakt.

- De **omgeving** beveiligen
- **Evacuatie** van geleider van wegen en woningen
- **Beveiligen van de bovenste geleider** op de masten P9 en P11
- **Contact** opgenomen met eigenaren die getroffen/betrokken zijn door de val
- **STOP** van werkzaamheden op P10 dag van incident

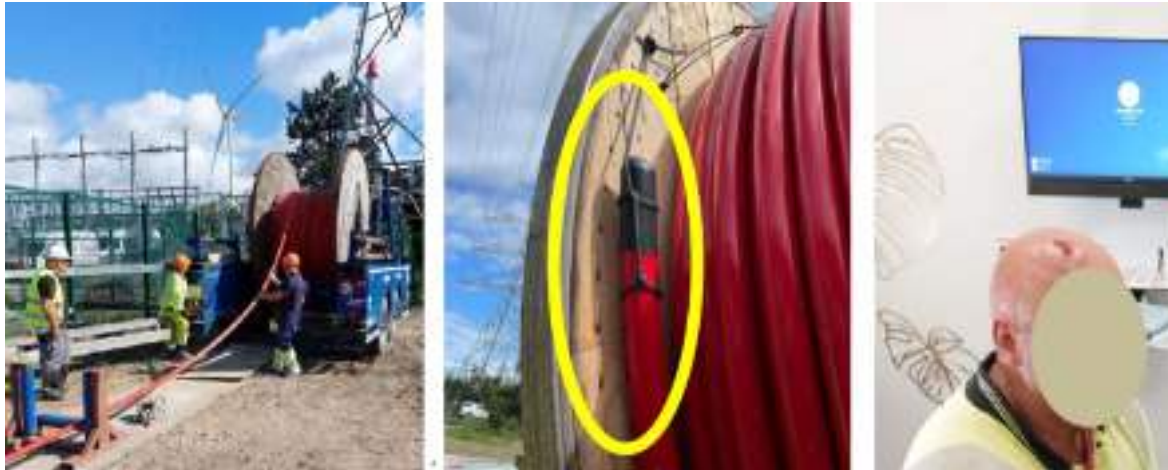
- De aannemer voert werken uit in opdracht van Elia op een werf te Gent. Bij deze werken dient een **36 KV kabel in een sleuf getrokken** te worden met behulp van een **haspelwagen**. Voor de kabeltrek dient men de haspel met kabel in de haspelwagen te plaatsen, om vervolgens de haspel van de kabel te onttollen. Tijdens het afrollen van de kabel is het **eindstuk van de kabel van de haspel losgekomen**, heeft een **opwaartse beweging** gemaakt van ongeveer 3 meter en is dan met volle kracht in een neerwaartse beweging **op de helm van het slachtoffer terechtgekomen**.
- Het slachtoffer droeg zijn helm, de binnenzijde, (hoofdharnas dat zorgt voor goede suspensie en dient om de schok te absorberen en de drager te beschermen tegen impact) werd in zijn huid geduwd door de kracht van de slag van het uiteinde van de kabel. Deze slag resulteerde in een **open huidwonde**.

- Het slachtoffer werkte volledig volgens de vooropgestelde werkprocedure en ook de LMRA werd correct uitgevoerd en nageleefd. De afwijkende gebeurtenis die het ongeval veroorzaakt heeft lijkt te wijten aan het onzorgvuldige vastleggen van het uiteinde van de 36kv kabel. Hierdoor kreeg de kabel bij het afrollen teveel speling, kwam los van de bobijn en trof slachtoffer vol op het hoofd (de helm).
- Een bijkomende afwijkende gebeurtenis is werken in 'the line of fire'. Als je werken hebt in 'the line of fire', dan moet je daar steeds rekening mee houden in de werkvoorbereiding (risicoanalyse, voorzorgsmaatregelen, ...), is continue waakzaamheid prio (herhaling in elke Morning Star) en moet je ervoor zorgen dat je je niet in het raakveld bevindt indien er wat fout loopt.

- Het slachtoffer is naar het ziekenhuis gebracht voor verzorging.
- **Herevaluatie** van de werkmethode is uitgevoerd.
- Extra aandacht bij 'in the line of fire' werken werd herhaald.
- **Verbetervoorstellen** werden aan de kabelleverancier doorgegeven.

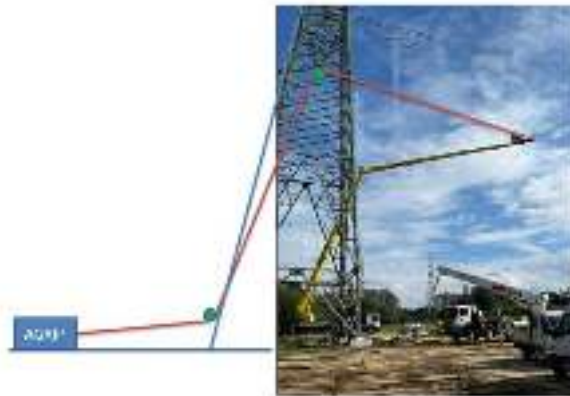
- Bij het trekken van de koorden tussen P68N en P69N, werd een **hoogtewerker** (90 m) gebruikt om de **koord door de mast 68N te halen** komende van mast 69N. Hiervoor werd een agrip of **treklier** gebruikt die achter de mast 68N stond opgesteld. De stalen trekkoord werd door mast 68N gelegd tot aan de hoogtewerker.

- Deze hoogtewerker is dan zo ver als mogelijk in de lijn gegaan om daar de stalen trekkoord van de agrip te koppelen met de koord komende van 69N. Bij dit manoeuvre werd de stalen **trekkoord vastgeknoopt aan de powerlift** van de hoogtewerker. Er werd al een gedeelte van de treklier afgerold en klaargelegd, maar tijdens het manoeuvre met de hoogtewerker werd vastgesteld door de monteurs dat er **onvoldoende overlengte afgerold** was. Daarop hebben de monteurs **niet gecommuniceerd** naar de hoogtewerker en hebben ze de treklier laten draaien om de treklier nog verder af te rollen.

- De monteur in de trekliër **kan de bobijn** met stalen trekkoord vanuit zijn cabine **niet zien**. Door te willen versnellen, is **stalen trekkoord dubbel geslagen** waardoor de trekliër is beginnen oprollen is in plaats van af te rollen. Hierdoor kwam de koord **zeer snel op spanning** en werd er een grote trekkracht uitgeoefend op kooi van de hoogtewerker, waardoor het rotatiepunt hiervan afgebroken is. De personen in de kooi hebben zich in eerste instantie vastgemaakt aan de geleiders, voor het geval dat de hoogtewerker het verder zou begeven.
- De kooi had in deze situatie kunnen afbreken of de hoogtewerker had kunnen vallen, met **mogelijk 3 slachtoffers** en schade aan de mast tot gevolg.

- **Duidelijke communicatie** tussen mensen op de grond en in de hoogtewerker.
- Het is belangrijk dat de mensen in de hoogtewerker kunnen communiceren met elkaar.
- Powerlift **gebruiken waarvoor deze dient**. De powerlift is niet geschikt voor het vastknopen van koorden of dergelijke. De operatie werd daags voordien ook uitgevoerd, toen werd de trekkoord gewoon vastgehouden. Hierdoor kan ze ook gelost worden in geval van te grote kracht.
- **Duidelijke briefing** geven aan iedereen en controle van goed begrip.
